ホイール・ボルト折損による大型自動車等の車輪の脱落事故 防止について

(参考)平成 27 年度大型自動車のホイール・ボルト折損による車輪脱落事故発生状況

ストップ!! ザ・車輪脱落事故

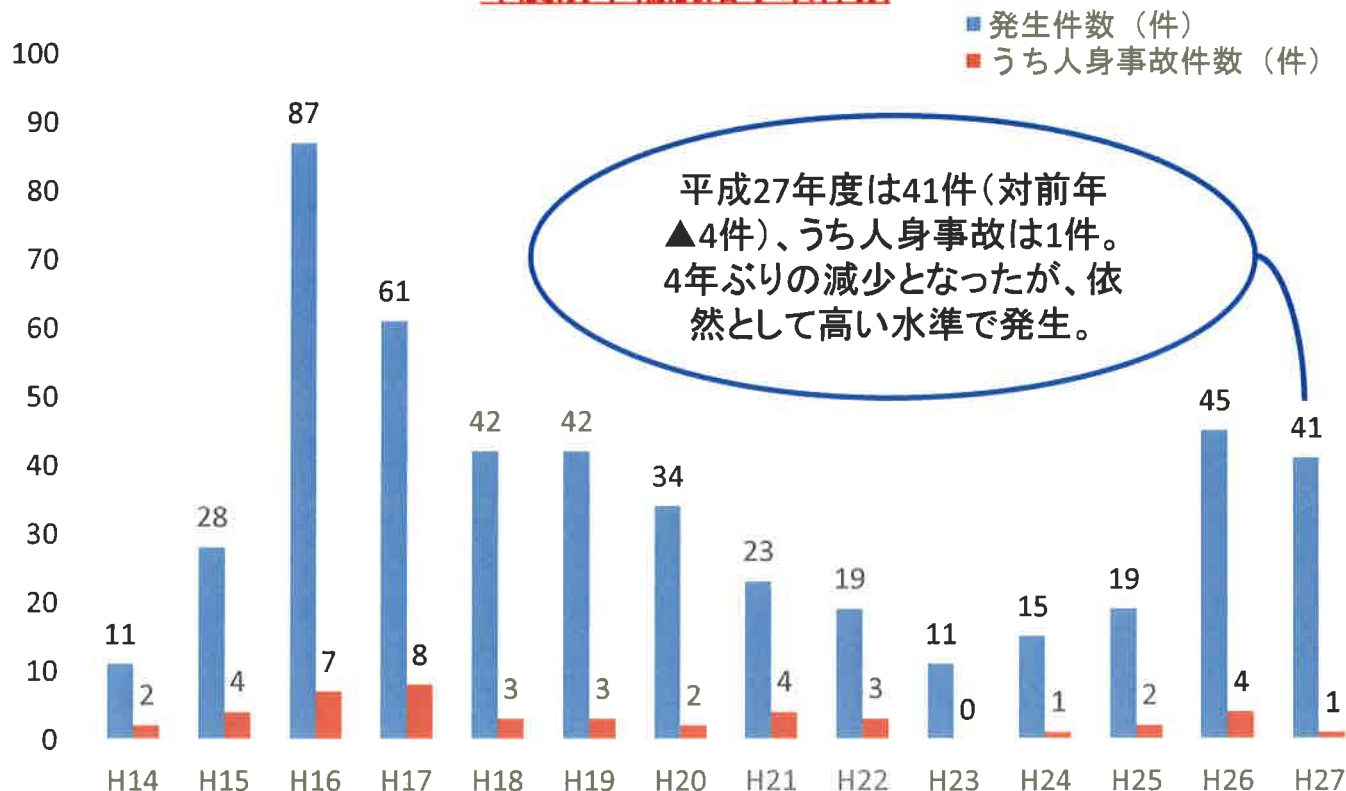
年度別車輪脱落事故件数

昨年、適正な車輪脱着作業の再徹底及び大型自動車(車両総重量 8 トン上の貨物自動車又は乗車定員 30 人以上の乗合自動車)の使用者による適切な保守管理の実施の啓発をお願いいたしましたが、今般、国土交通省が平成27年度の大型自動車による事故の発生状況を調査したところ、発生件数は41件で、前年度に比べ4件減となっているものの、ほぼ横ばいで厳しい状況となっております。

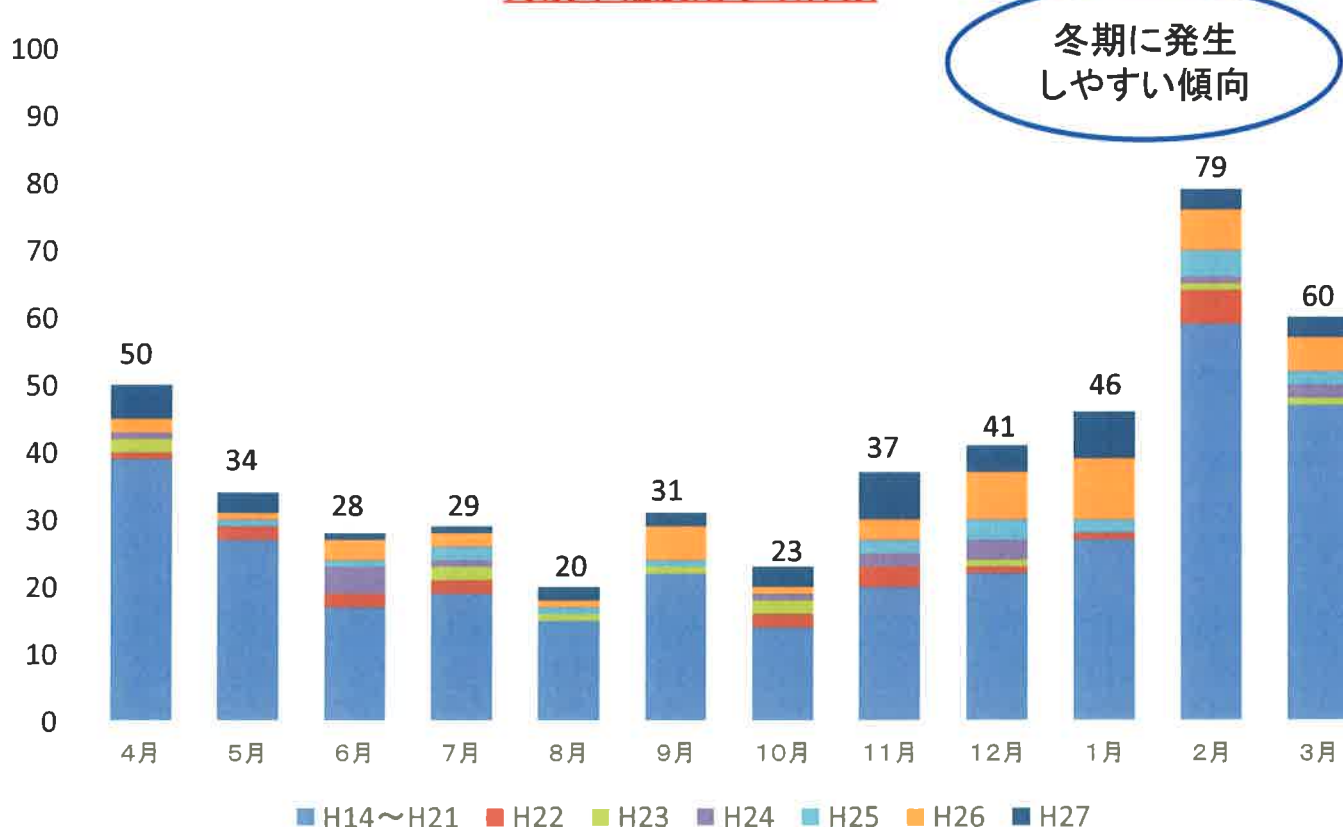
月別車輪脱落事故件数

また、平成 27 年 11 月～平成 28 年 3 月の冬期に 24 件と多発しており、積雪地域での発生が高い傾向にありました。中型トラック等においても、本年 9 月 27 日に、中央自動車道において車輪が脱落し、後続のトラックの運転者に衝突し、運転者が重体となる事故が発生(事故原因は明らかになっていない)するなど、中型トラック等に係る事故も発生しています。

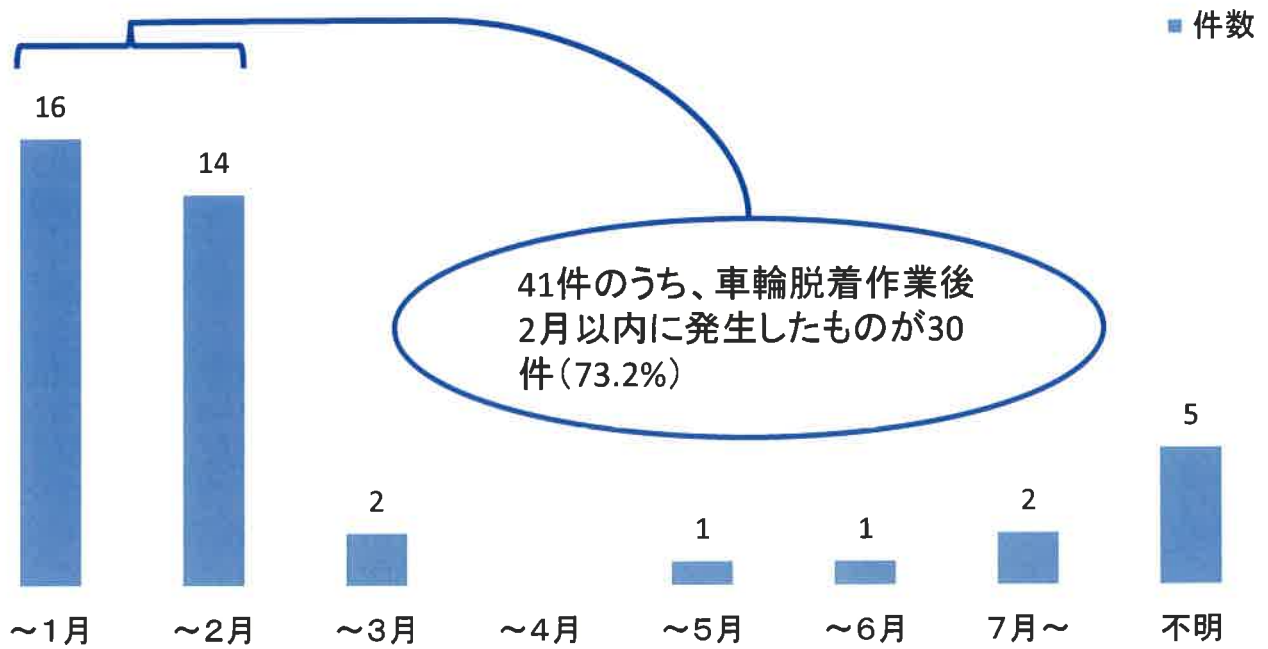
車輪脱着歴(事故発生までの期間)

同事故の分析を行った結果、同事故の直近に行われた車輪脱着作業は、タイヤ交換やタイヤローテーション等の作業が28件(68.3%)、定期点検整備や臨時整備が 8 件(19.5%)となっており、また作業の実施者は、大型自動車ユーザーが22件(53.7%)、整備工場が9件(22.0%)、タイヤ専門店が5件(12.2%)となっていました。更に車輪脱着作業後 2 月以内に発生した事故件数は 30 件(73.2%)です。
